INVESTOR: Poliklinika Prosek a.s. Lovosická 440, Praha 9 - Střížkov		
HLAVNÍ INŽENÝR PROJEKTU : Ing. Petr DRAŽAN		
ARCHITEKTONICKÝ NÁVRH : Ing. arch. Lenka Dražanová		
GENERALNÍ PROJEKTANT :   <small>Mezilešní 1051/16, 142 00 PRAHA 4 tel. 284 820 820, 284 821 385 e-mail: info@apsprojekt.cz</small>		
STAVBA: Poliklinika Prosek Rozšíření rehabilitace v 1.PP Lovosická 440/40, Praha 9		
ČÁST: D.1 - ARCHITEKTONICKO - STAVEBNÍ ČÁST		
ZODPOVĚDNÝ PROJEKTANT : Ing. Michal RULC		
Vypracovala	Stupeň	Projekt
Lucie Pracnová	Datum	Červen 2011
	Zak.číslo	11 015 B
	Měřítko	1:50
VÝKRES : Půdorys 1.PP stávající stav a bourací práce		Č.paré: Č.výkresu: D.1.2

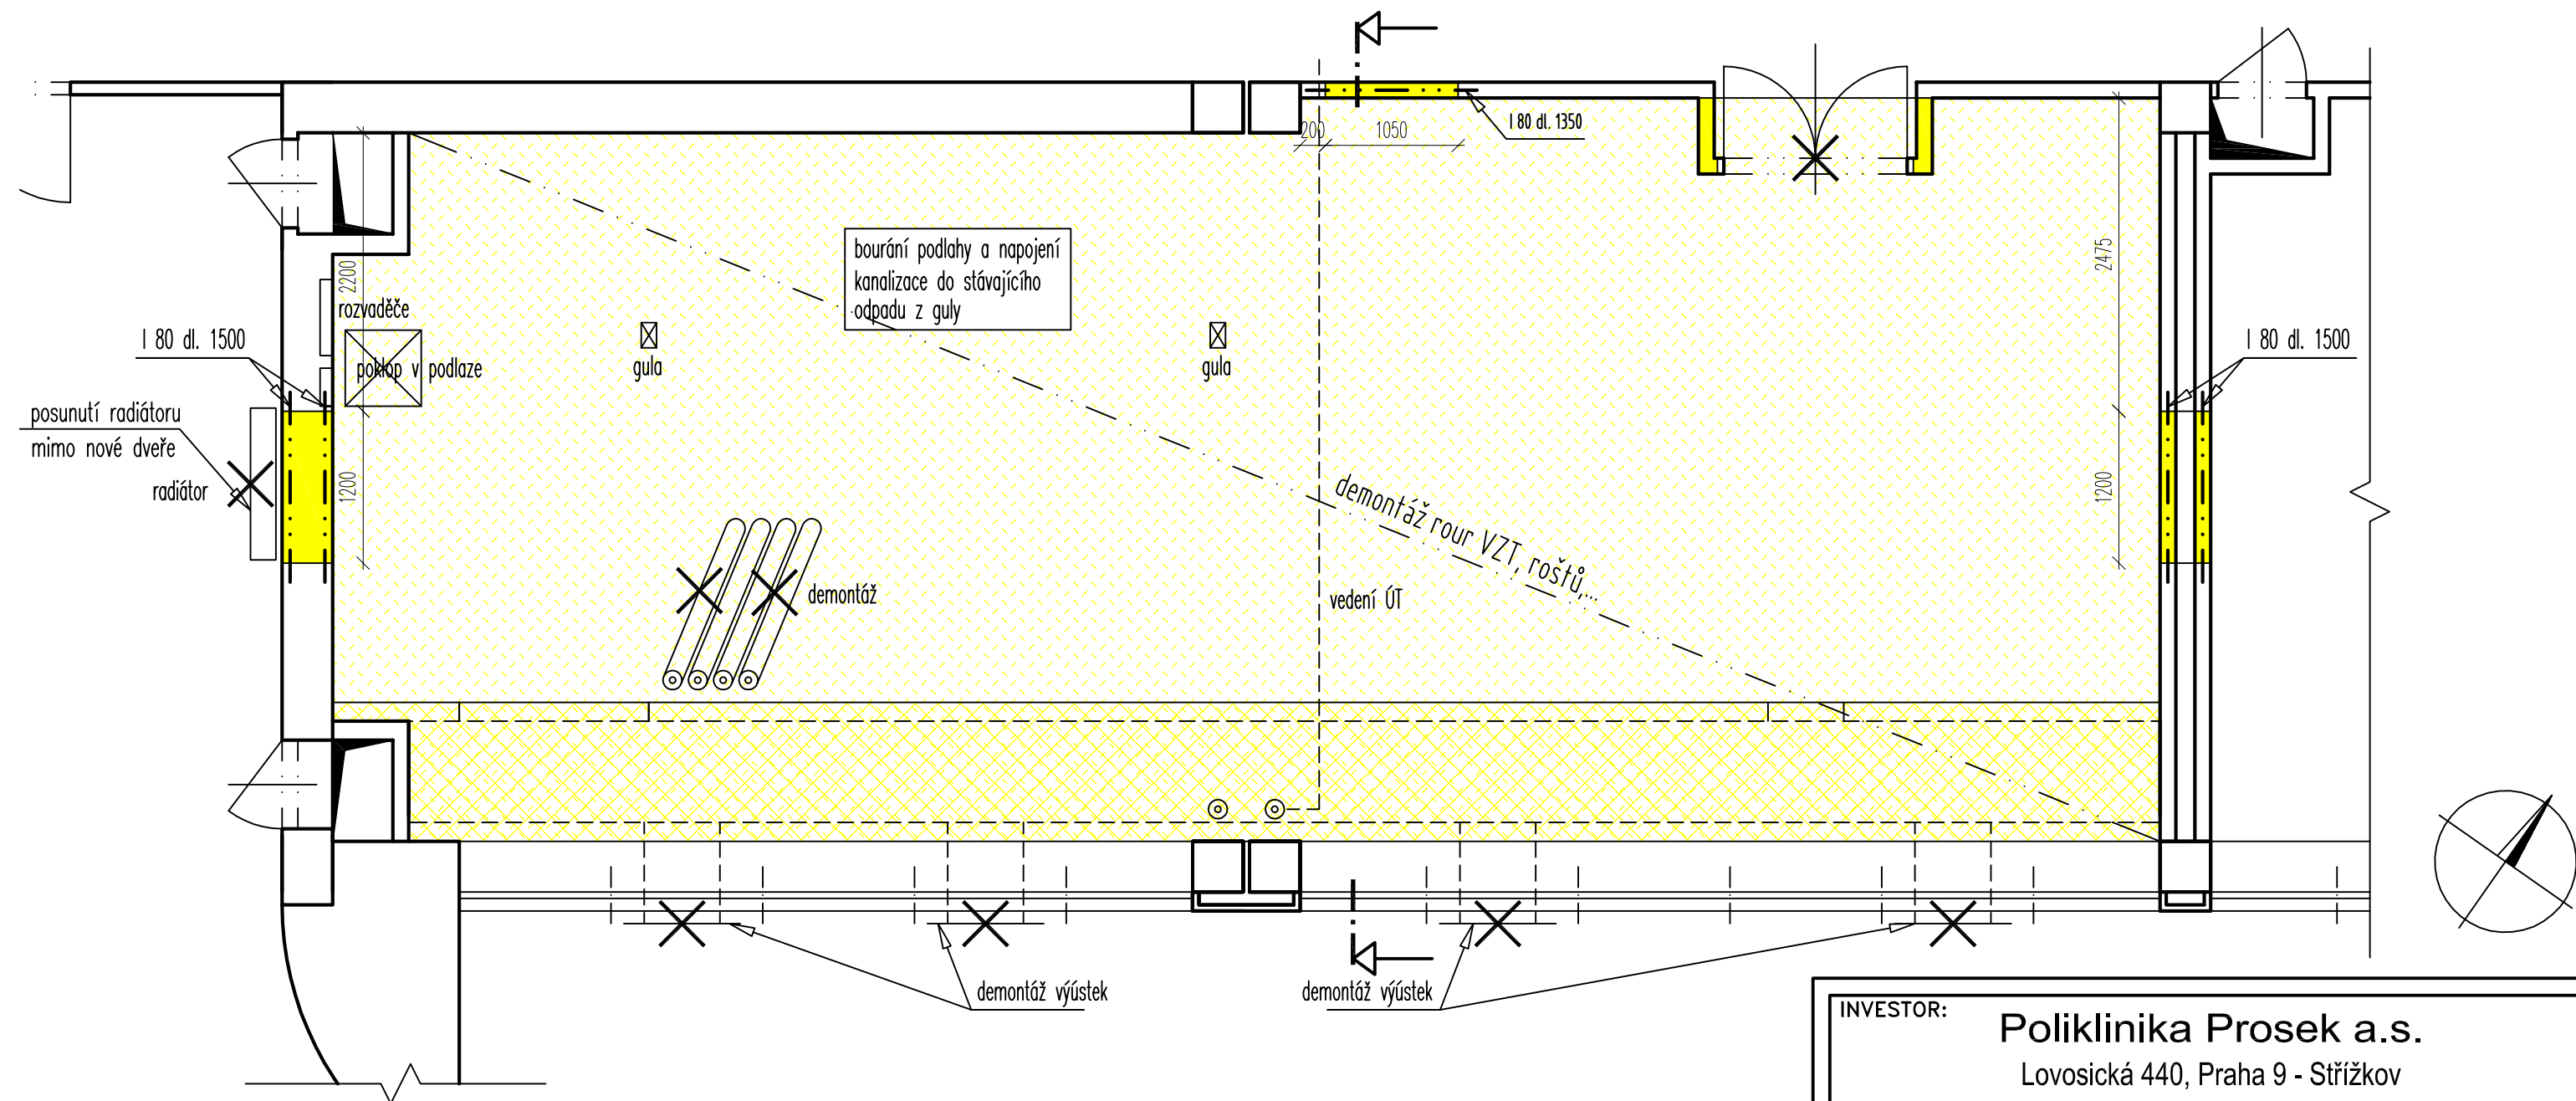
1. Veškeré bourací práce budou probíhat pod dozorem statika a budou potvrzeny zápisem do stavebního deníku.
2. Při zásahu do stávajících konstrukcí se předpokládá demontáž a zpětná montáž podhledů, oprava podlah a stěn.
3. V bouracích výkresech nejsou zakresleny prostupy ve stávajících konstrukcích pro jednotlivé profese. Tyto prostupy jsou zřejmé z výkresů navrhovaného stavu.
